Forundersøkelse

Ystøya

NS9410:2016

LetSea Nutrition AS

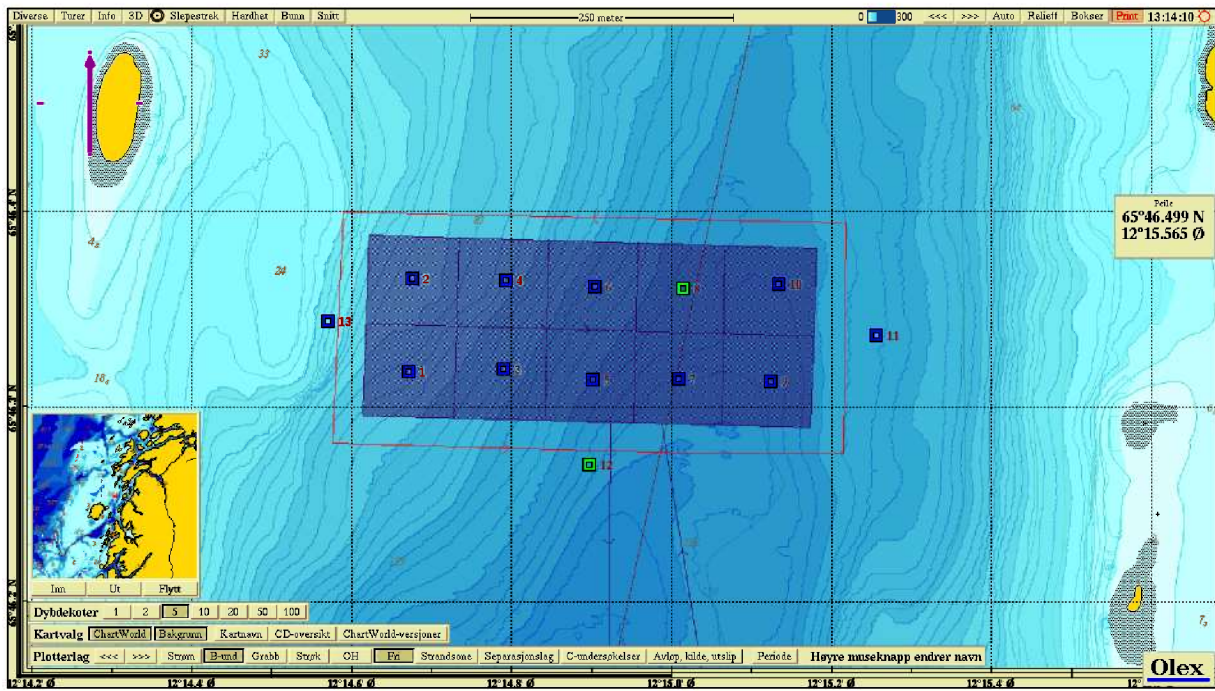
Figur 3.3.2 Stasjonene valgt i B-undersøkelsen er presentert geografisk med tilstandsklasse (blå firkant; Tilstand 1, grønn firkant; Tilstand 2, gul firkant; Tilstand 3, rød firkant; Tilstand 4) i forhold til anleggsplassering (ramme). Kartet har nordlig orientering og Kartdatum WGS84 (Åkerblå, 2018b).

Det har vært utført en B-undersøkelse (Åkerblå, 2018b) for å beskrive sedimentsammensetningen i anleggssonen og resultatene presentert under er hentet fra denne. Det ble opprettet 13 stasjoner som ble plassert i midten av planlagt plassering av hvert bur, i tillegg til en stasjon plasser vest, øst og sør for anlegget, for å gi et helhetlig inntrykk av sedimentmiljøet på lokaliteten. Undersøkelsen konkluderte med et svært godt sedimentmiljø, hvor samtlige prøver ble vurdert til tilstand 1 (Tabell 3.3.1; Figur 3.3.1 og 3.3.2).

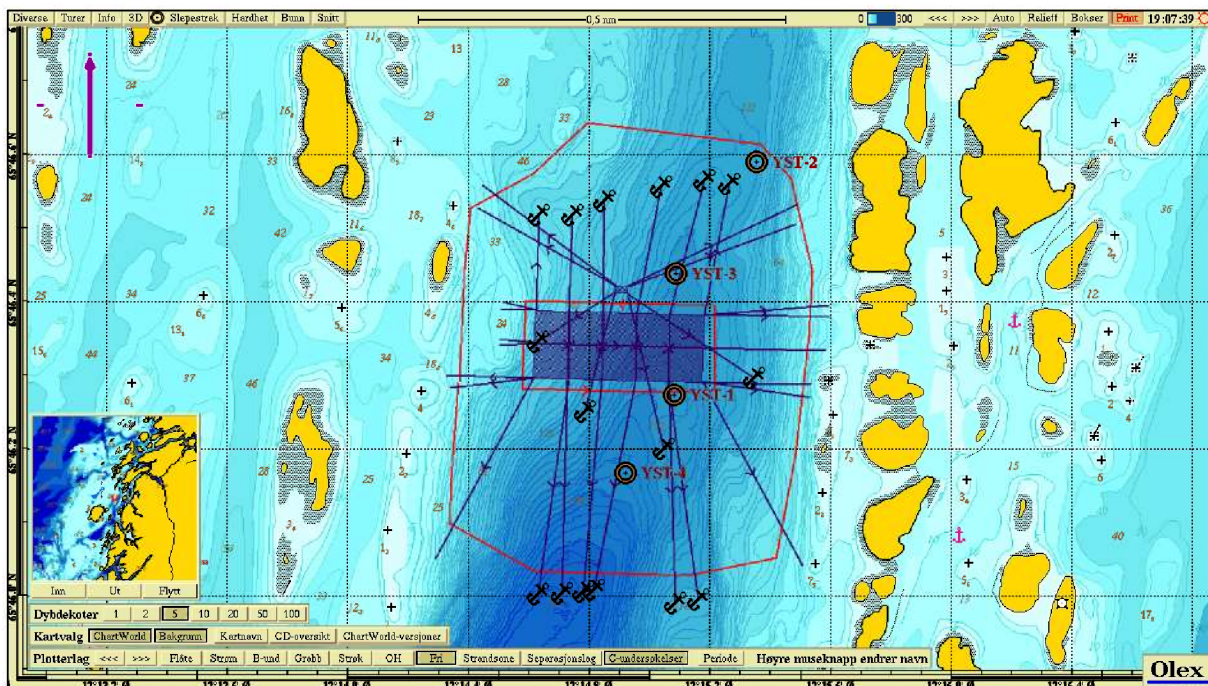
Figur 3.4.2. Anleggssonens- (rød strek) og overgangssonens (rød strek) utstrekning etter vurdering av parameterne strøm, batymetri, sedimenthardhet, planlagt anleggsplassering og MTB. Kartdatum: WGS84.

Det ønskes å etablere en anleggsdrift med MTB på 3120 tonn, og i den sammenheng ble det opprettet 4 stasjoner i overgangssonen (Figur 3.4.1). Anleggssonens- og overgangssonens utstrekning ble bestemt etter parametrene strøm, MTB, batymetri, sedimenthardhetsdata og anleggsplassering (Figur 3.4.2).

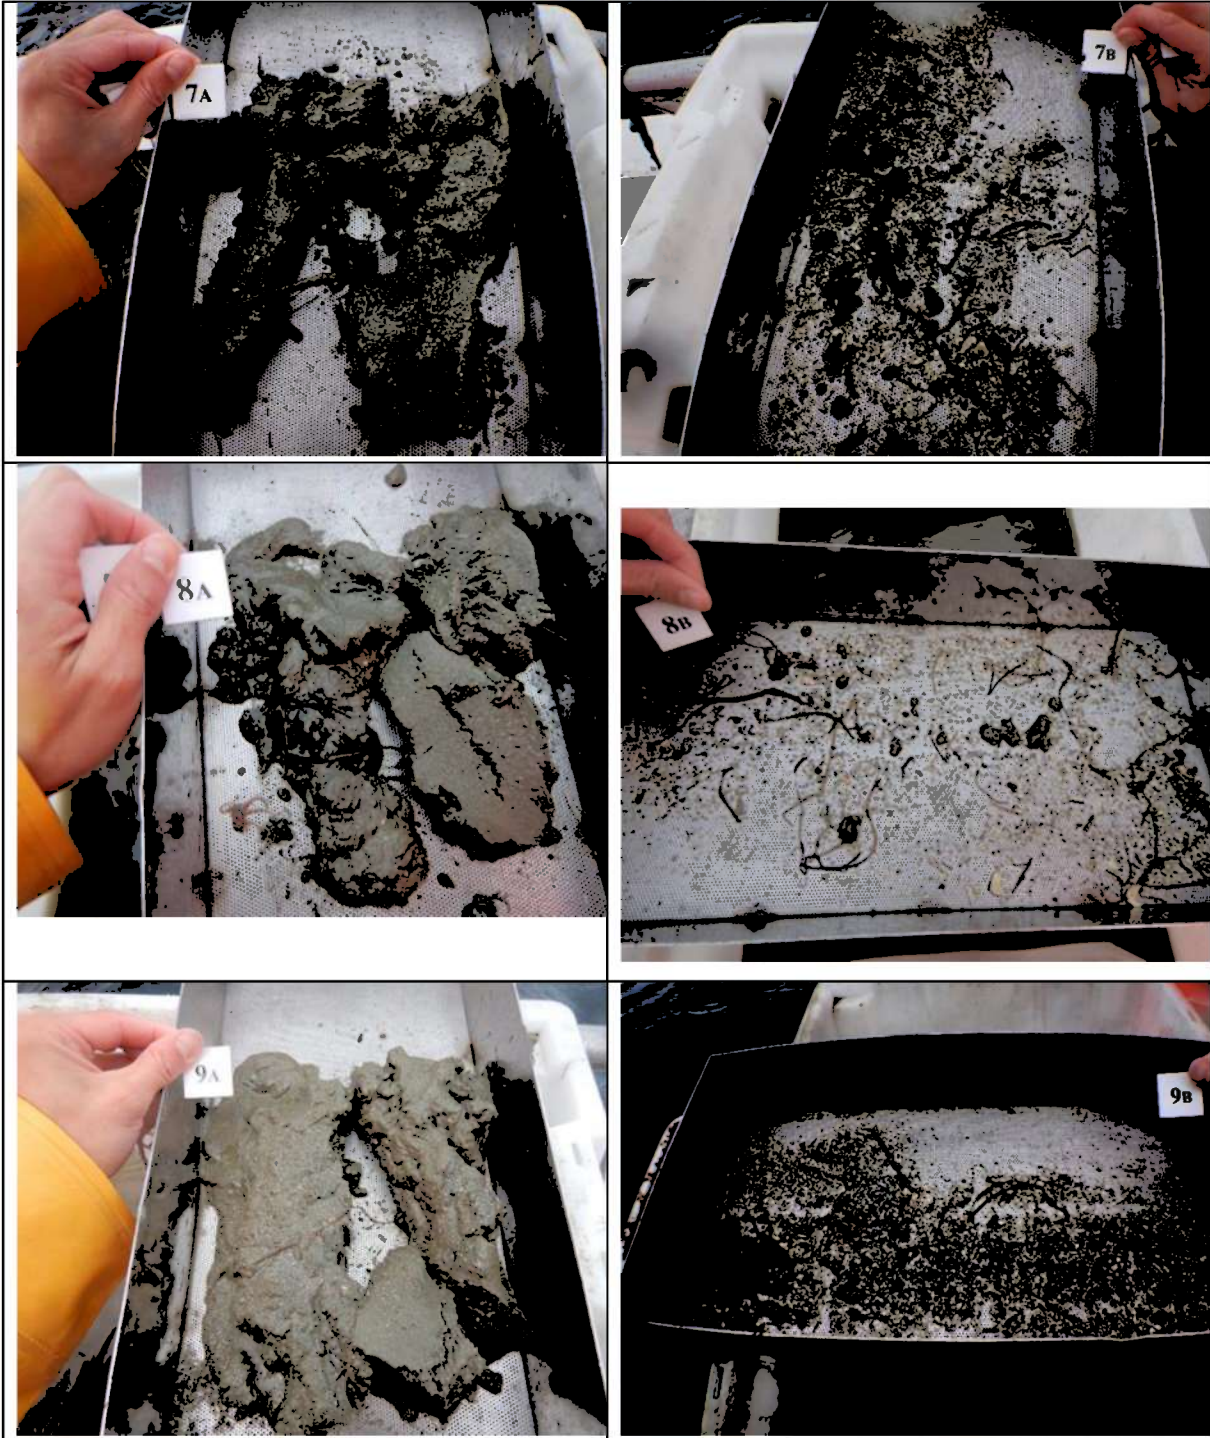
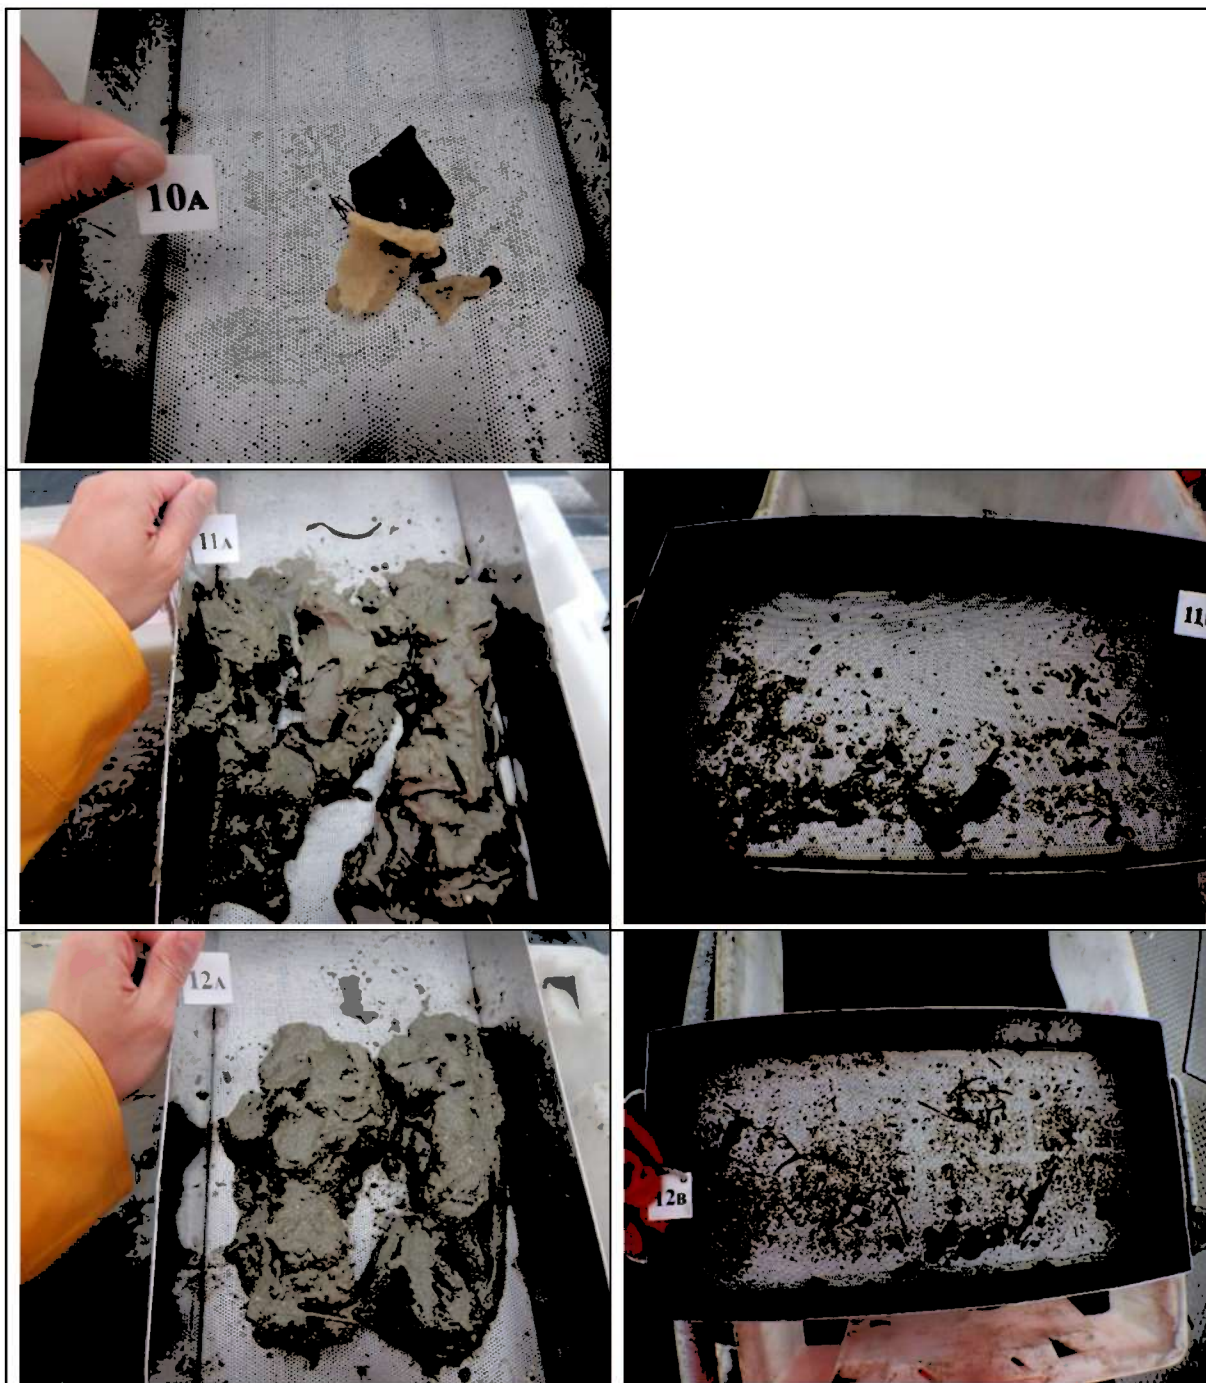
Vedlegg 1 Bilder sediment B-undersøkelse

Bilder nedenfor viser sediment og ferdig vasket prøve ved stasjonene.

Bilde merket 1A,2A,3A...osv = sediment

Bilde merket 1B, 2B, 3B....= ferdig vasket prøve

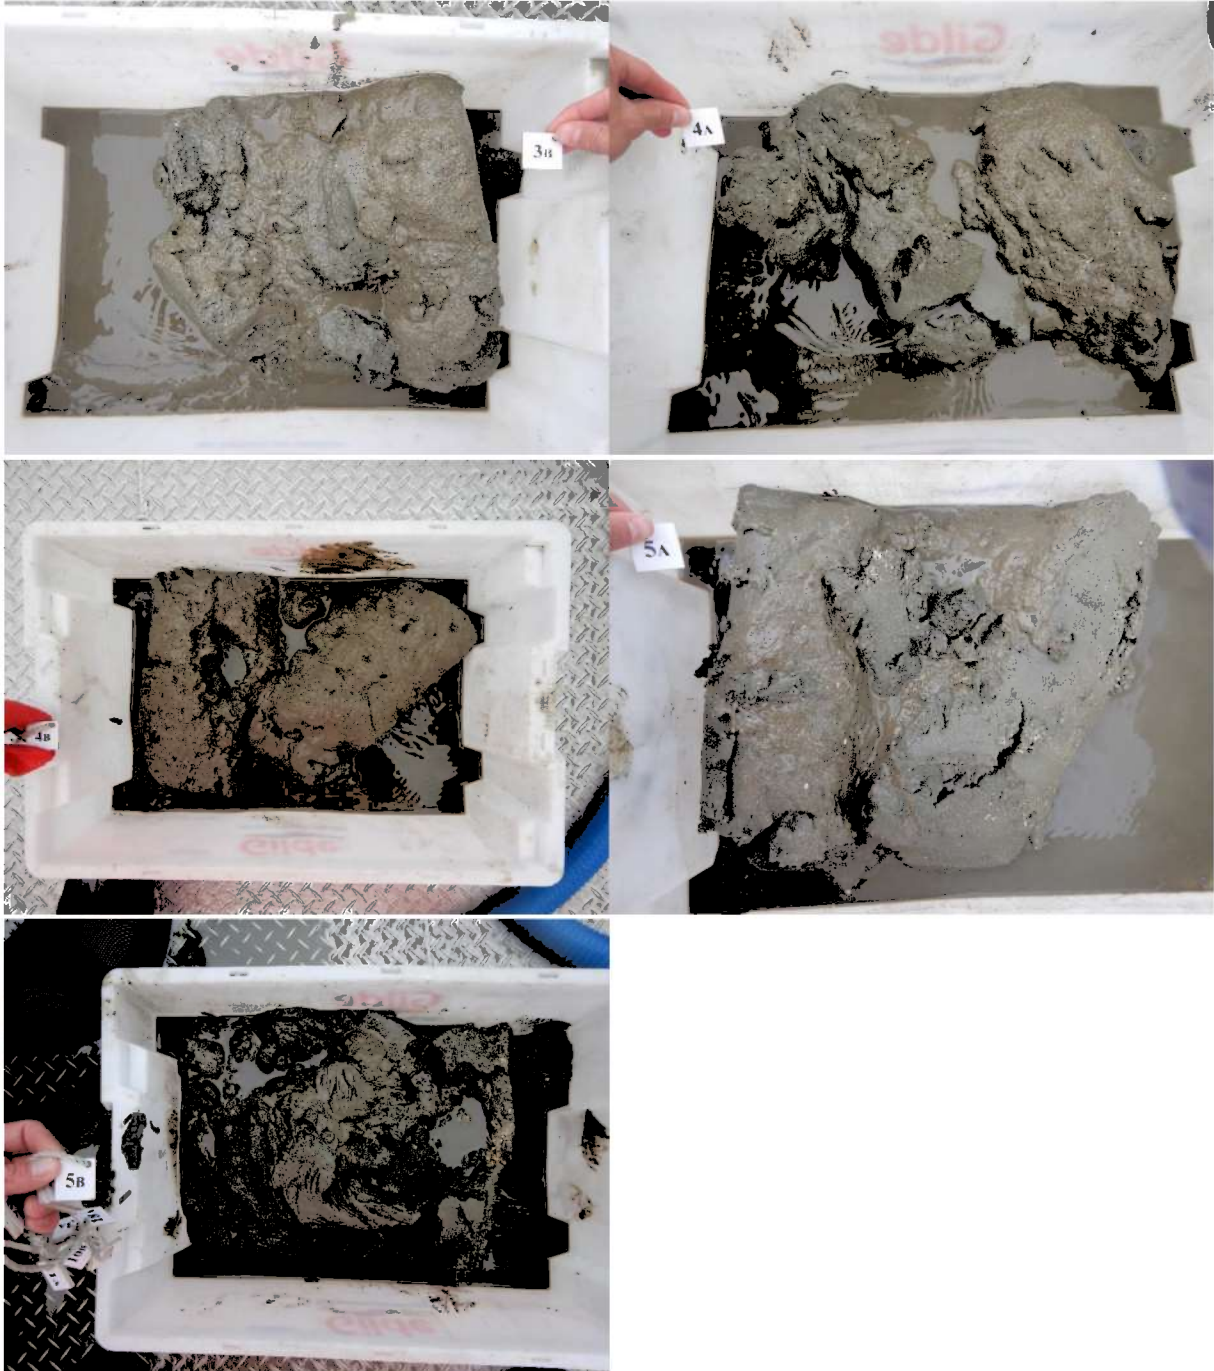
Vedlegg 3 Bilder C-undersøkelse.

Bilder av referansestasjonen er indikert ved 7A og 7B.
