B-undersøkelse for lokalitet

Ystøya

NS 9410:2016

Tilstand	1
Feltarbeid	19.06.18
Oppdragsgiver	LetSea AS

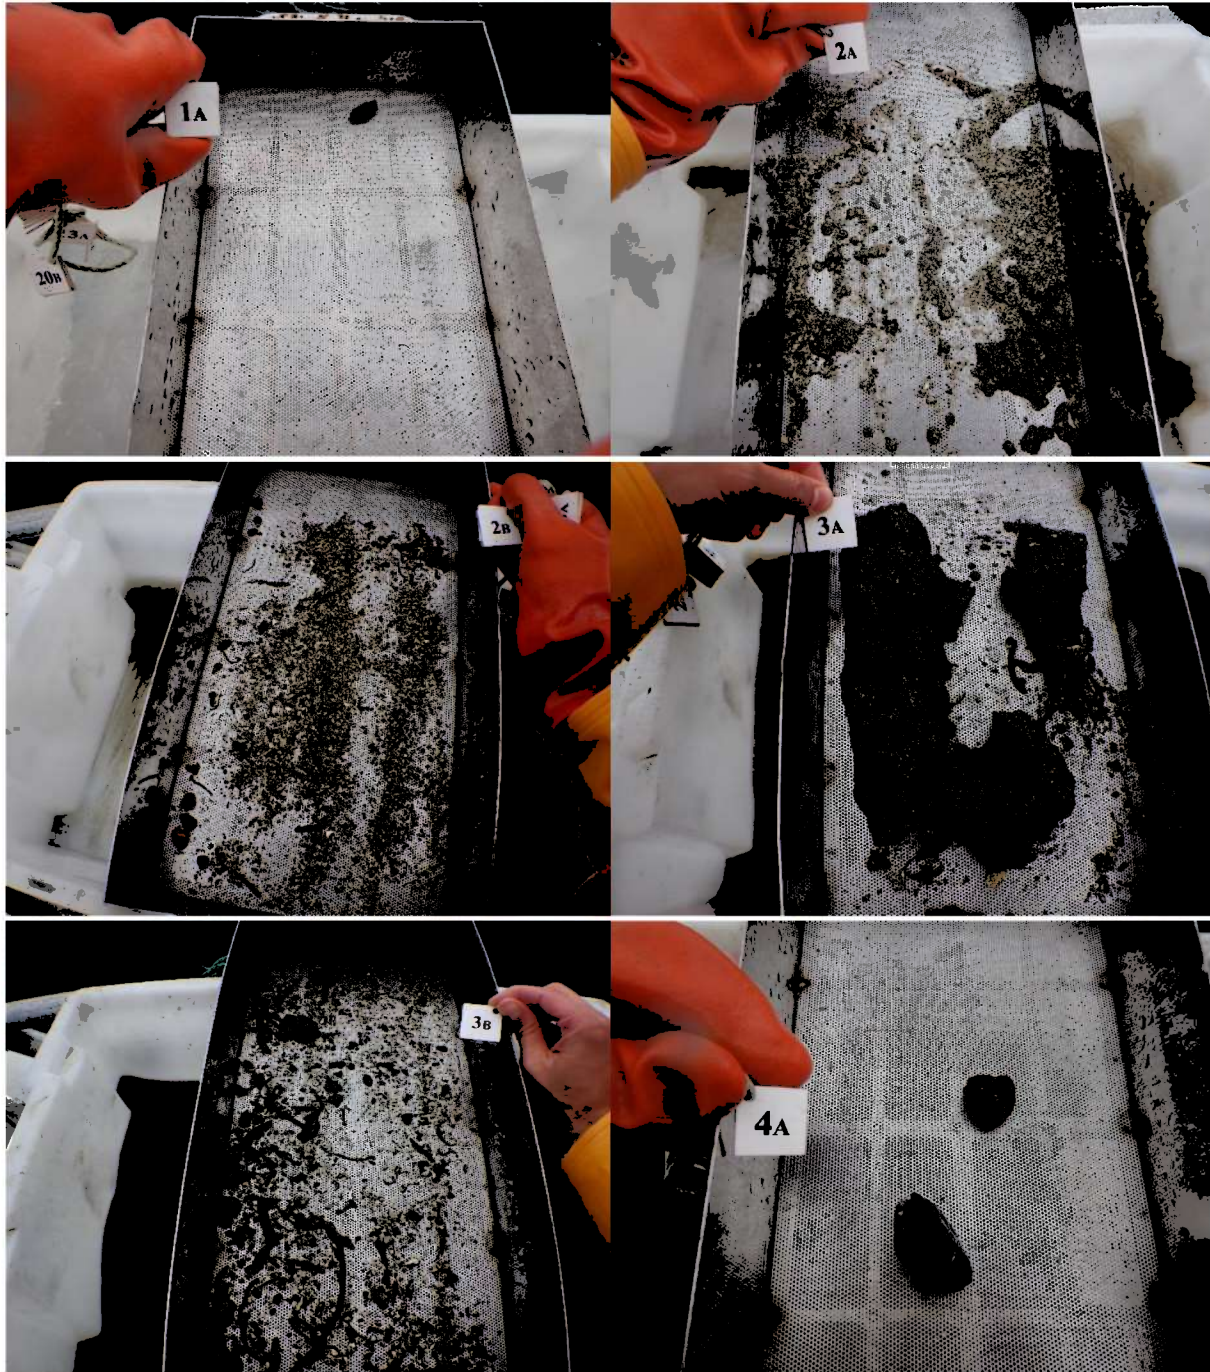
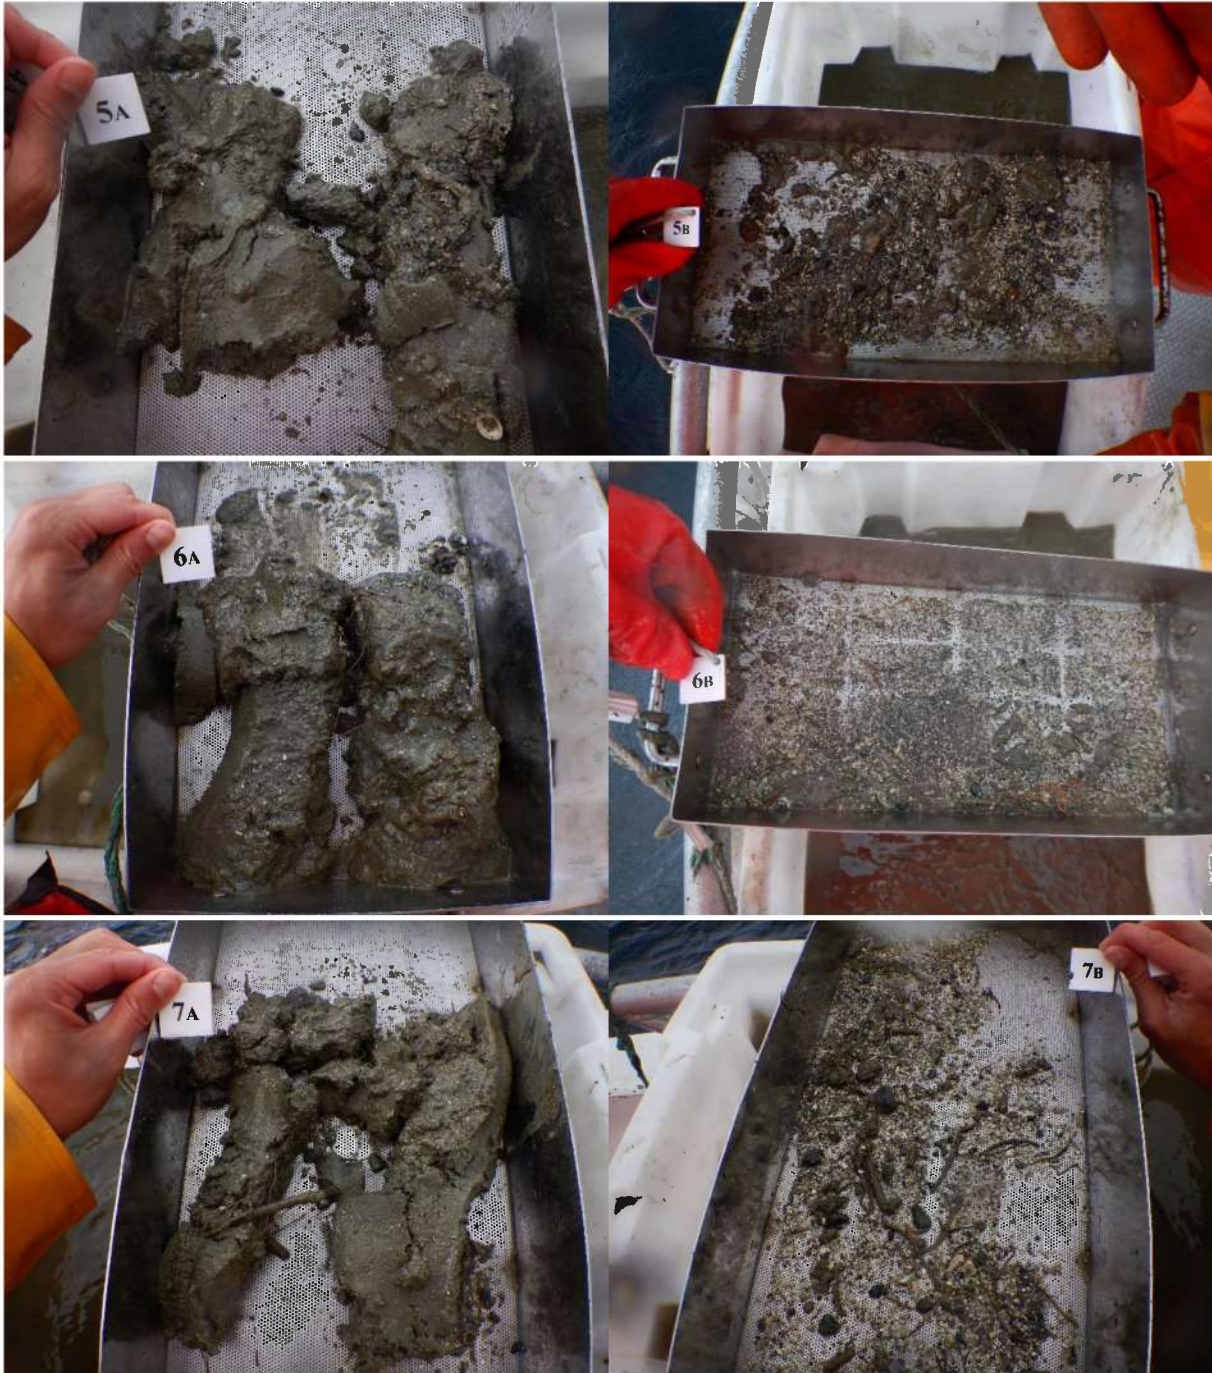
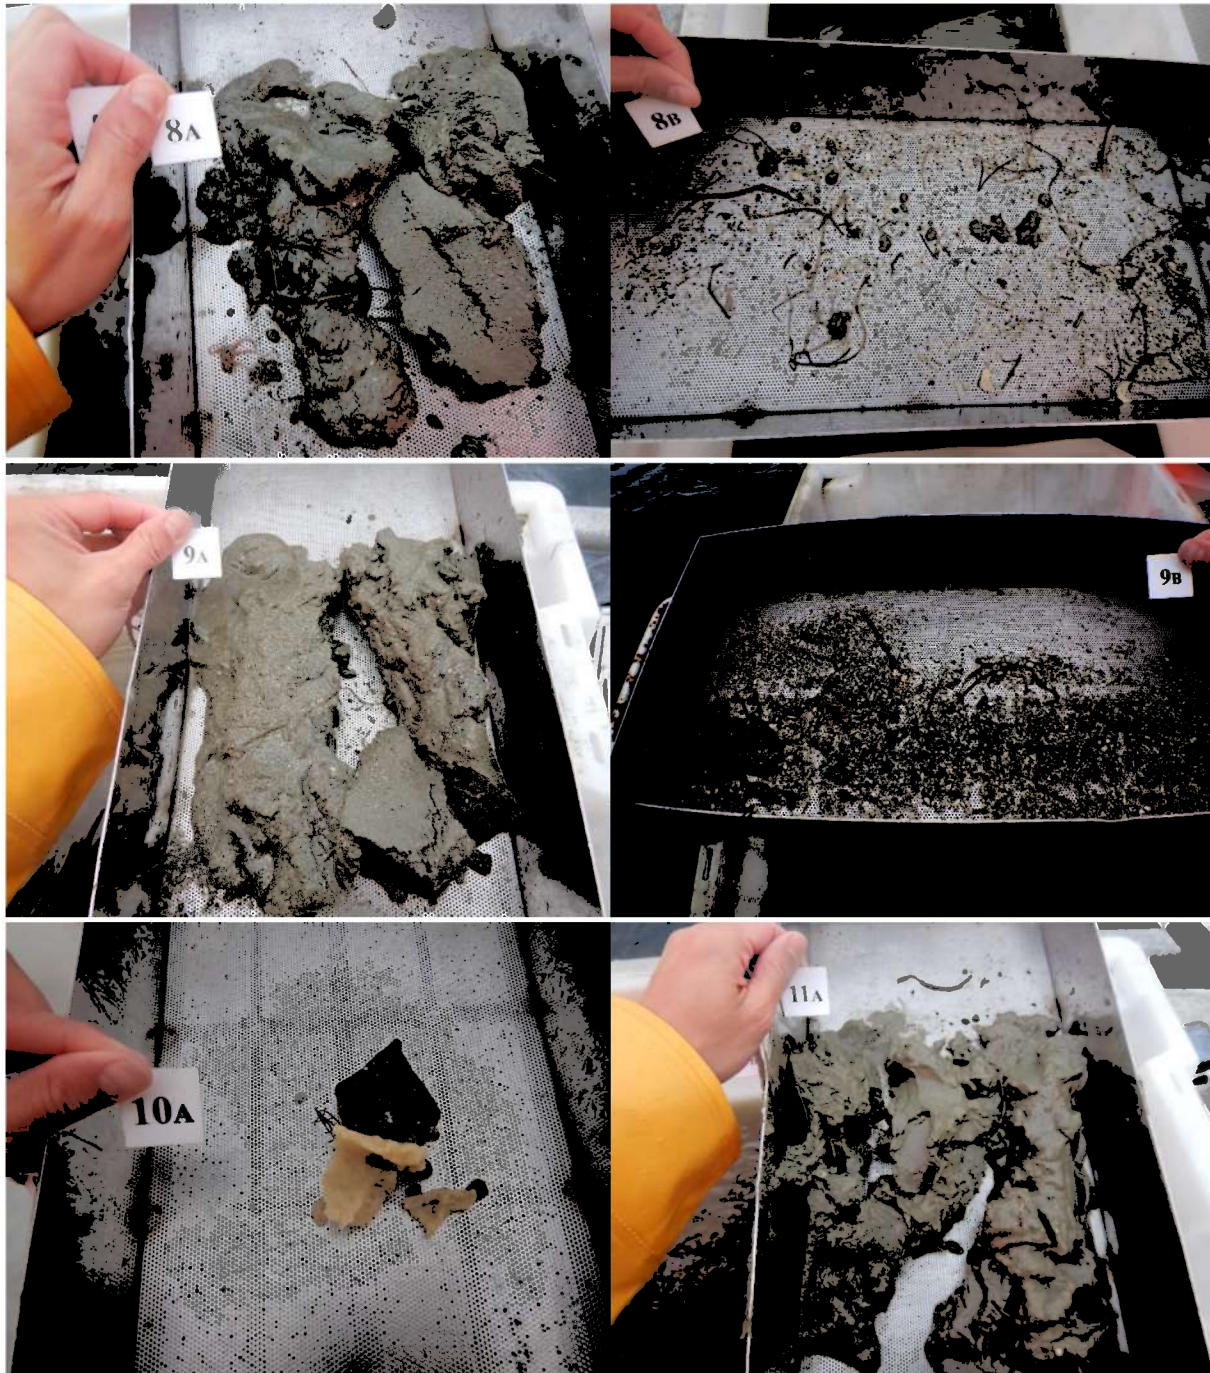
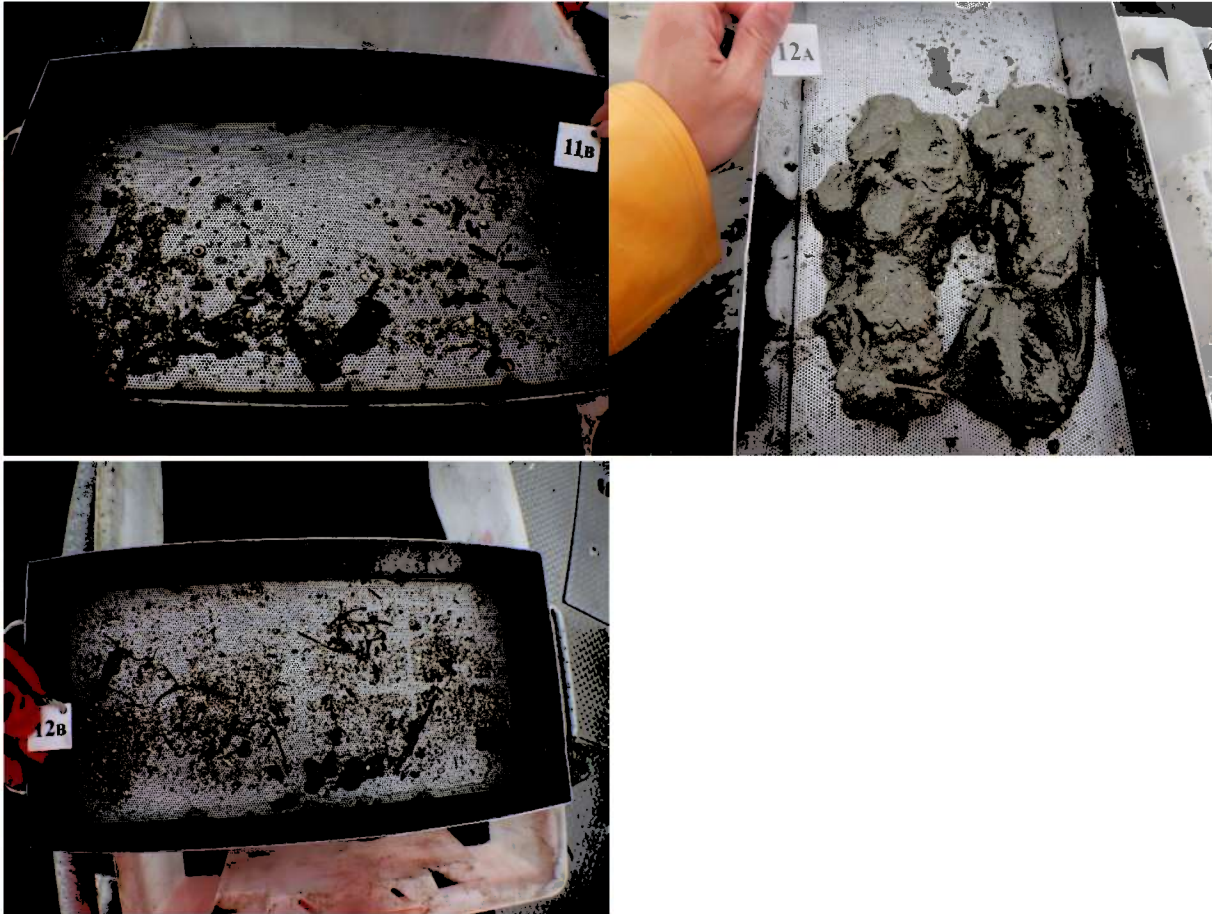
Vedlegg 2 – Bilder fra prøvestasjoner

Type sediment: Sedimentsammensetningen på lokaliteten var dominert av sand og silt, med innblanding av skjellsand og grus. Ved tre stasjoner ble det funnet steinbunn (st. 1, 4 og 13).

Sensoriske vurderinger: Prøvene var karakterisert av en lys/grå farge, og hadde en konsistens som stortsett varierte mellom fast og myk. Prøven fra stasjon 9 ble vurdert til løs. Det ble ikke registrert luk, slam eller gass i noen av prøvene. Samlet fikk de sensoriske vurderingene tilstand 1.

Bilder nedenfor viser sediment og ferdig vasket prøve ved stasjonene.

Bilde merket 1A,2A,3A...osv = sediment

Bilde merket 1B, 2B, 3B....= ferdig vasket prøve
